Proyecto Fin de Grado

# ANTIGUO PALACIO DE LOS CONDES DE GIBACOA

## Análisis Histórico-Constructivo y de Patologías

La Habana Vieja. Cuba

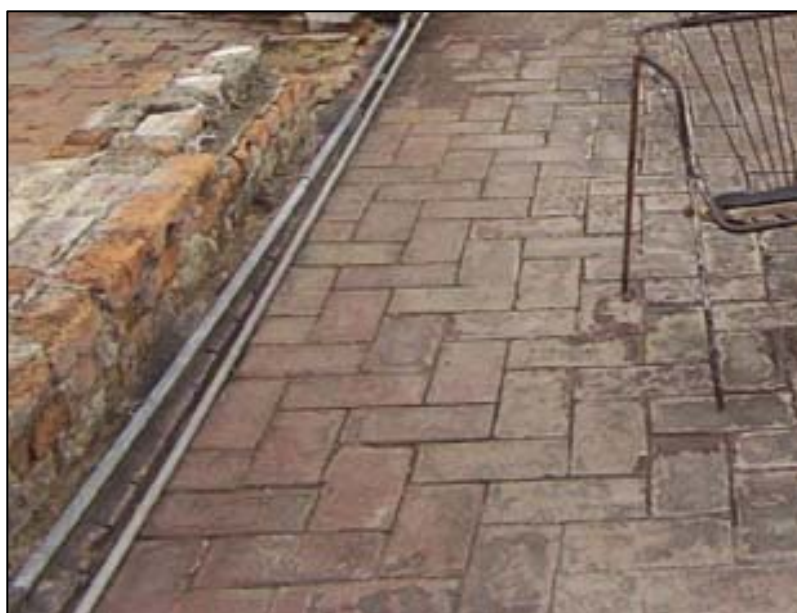
Los originales de la azotea se encuentran muy deteriorados a causa de que durante un tiempo los jóvenes del solar (comunidad que vive alrededor de un patio interior en Cuba), se dedicaron a levantar pesas, dejando que estas cayeran sobre las piezas cerámicas.

Solado rasilla cerámica en cubiertas

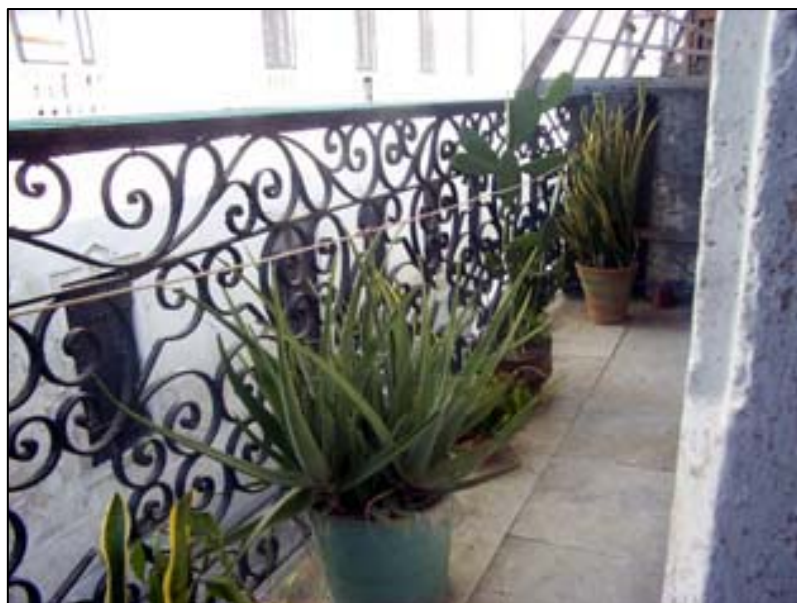
Las barandillas que podemos encontrar en el edificio son todas de hierro que en todos los casos aparece oxidado, con pasamanos de madera que ha desaparecido en gran cantidad de tramos. A base de perfiles de sección cuadrada, redonda y pletinas atornillas reproduce varios diseños.

Cerrajería en balcón de la fachada de 1900

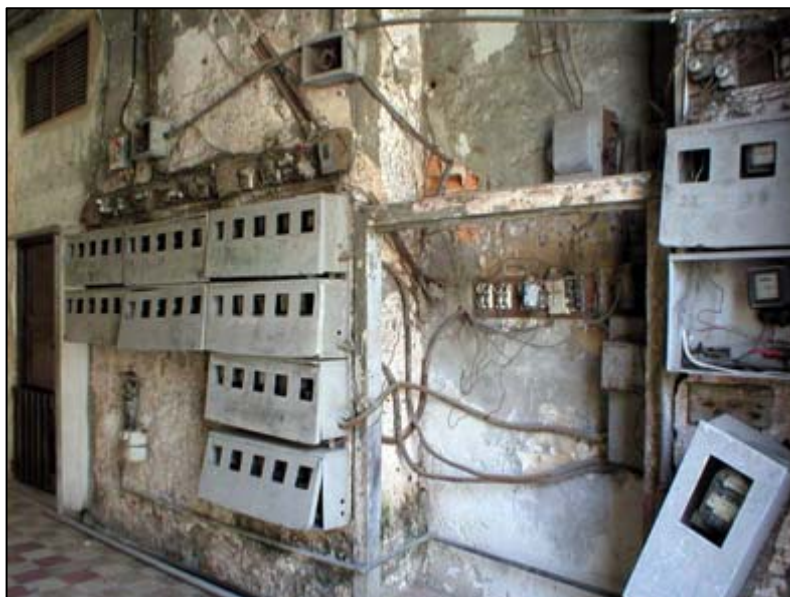
De una manera muy rustica, de las diferentes fases se toman tres empalmes directos al cable, sellándolos finalmente con goma, las tres derivaciones, propiamente dichas, abastecen de energía eléctrica a todo el edificio.

Centralización de contadores en entrada por Calle Chacón

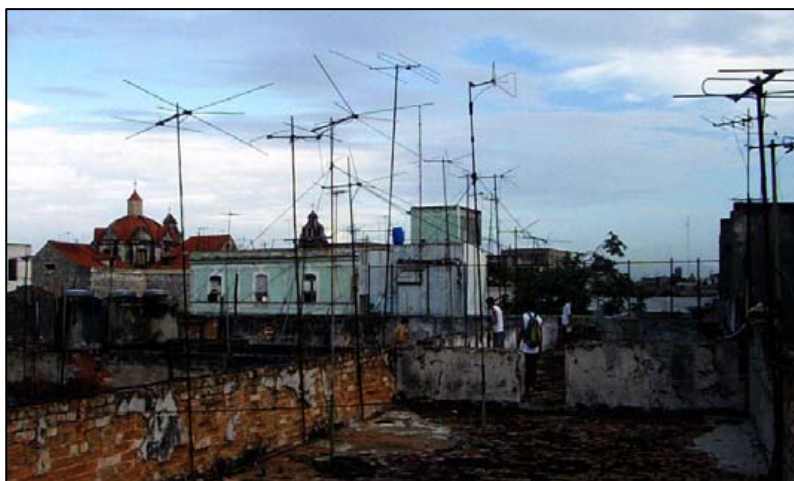
Antenas de televisión en la azotea del edificio

Los cables portadores de la recepción de las señales televisivas discurren anárquicamente y casi sin fijaciones por los patios, fachadas y zonas comunes de cada planta.

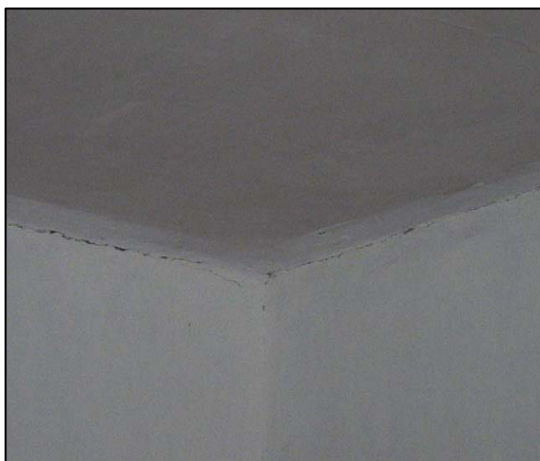
- Techos. Vigas: Aparecen grietas en los encuentros pared techo (foto 1). No se aprecian patologías en la viga q cuelga en el forjado superior (foto 2)

Vista encuentro muros-techo

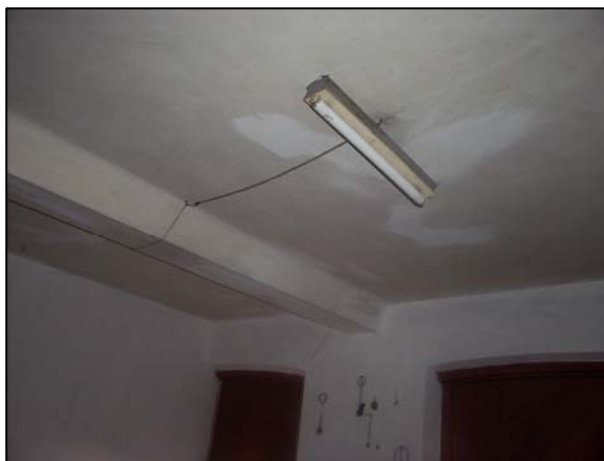
Vista techo y viga de cuelgue

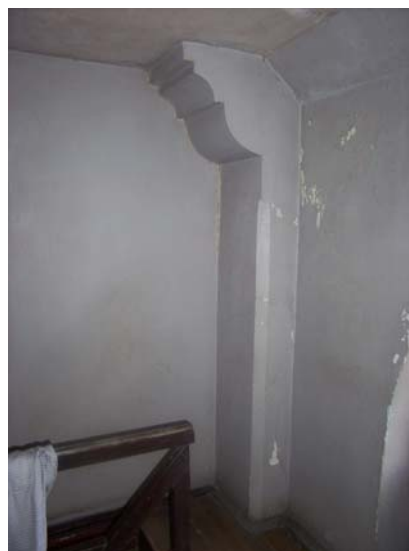
- Techos. Vigas: El forjado superior es de losa por tabla. Una viga principal se apoya en el muro B, en un machón que sobresale de este (foto2).

Machón que soporta la viga

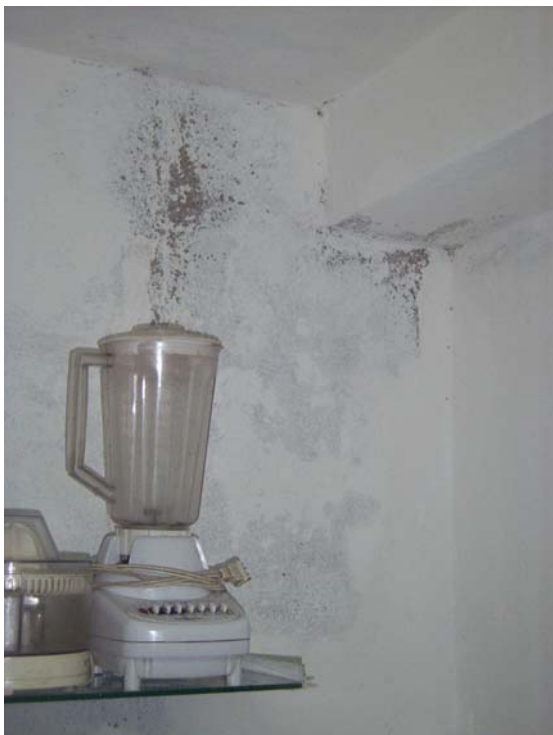
En el encuentro entre muro 2 y techo encontramos manchas de humedad pero solo en muro.

Mancha de humedad en muro 2

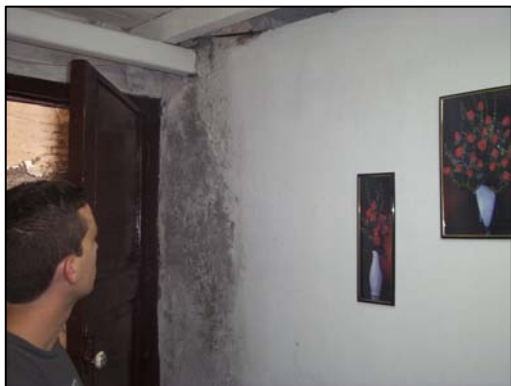
Manchas de humedad en muro 1

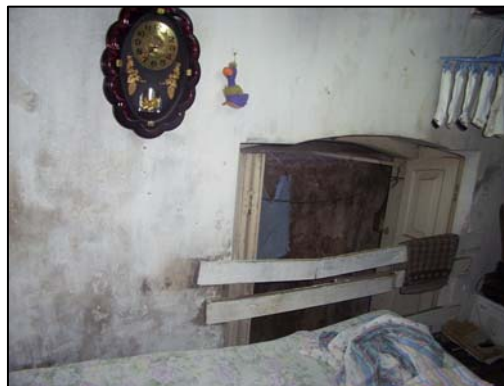
Manchas de humedad en muro B

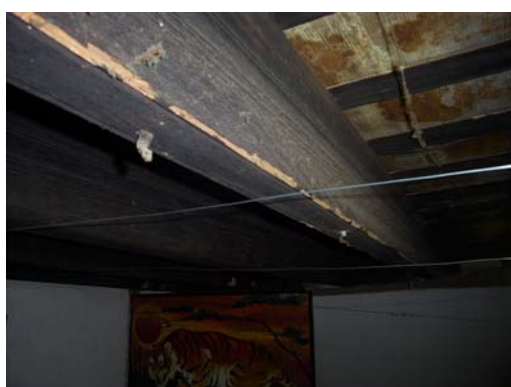
Ataque de carcoma en viga 6

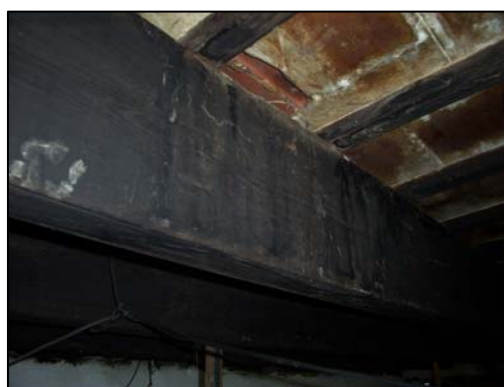
Piezas de entrevigado (tablazón) rotas y manchadas

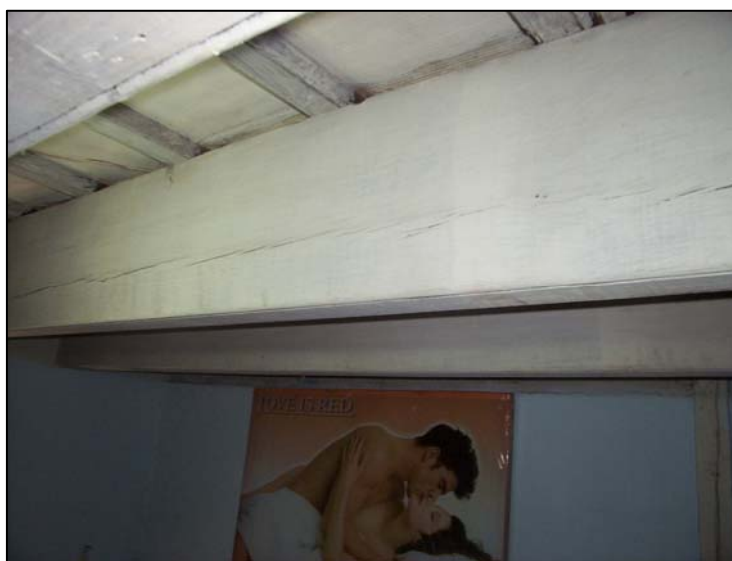
Detalle de la viga 3

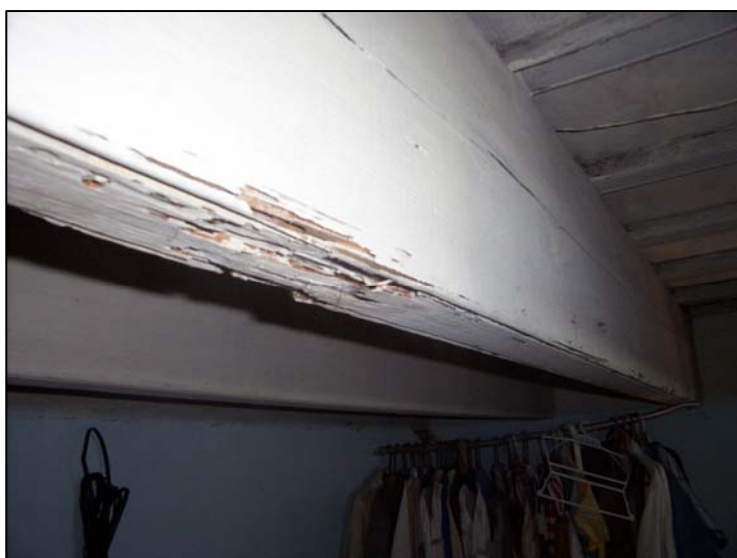
Ataque de carcoma en viga 6

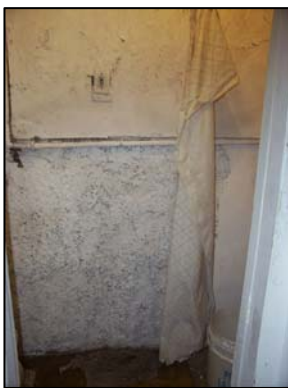
Pérdida revestimiento muro 2

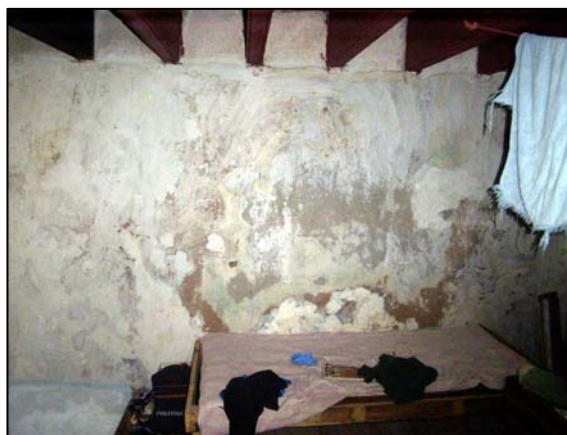
Humedad en muro 2

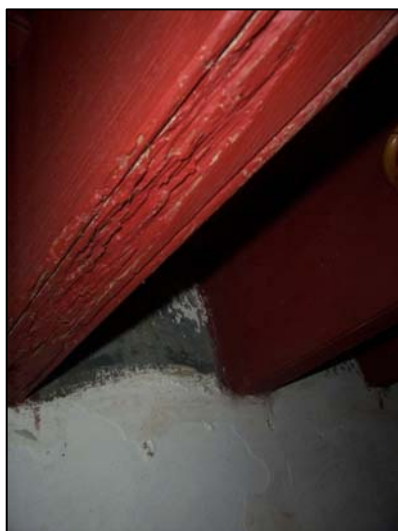
Ataque de carcoma en viga 7

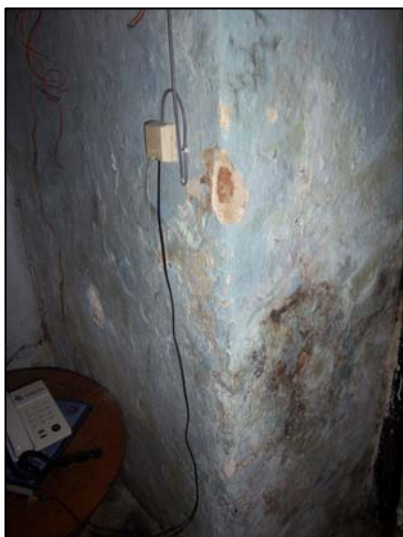
Humedad en muro A

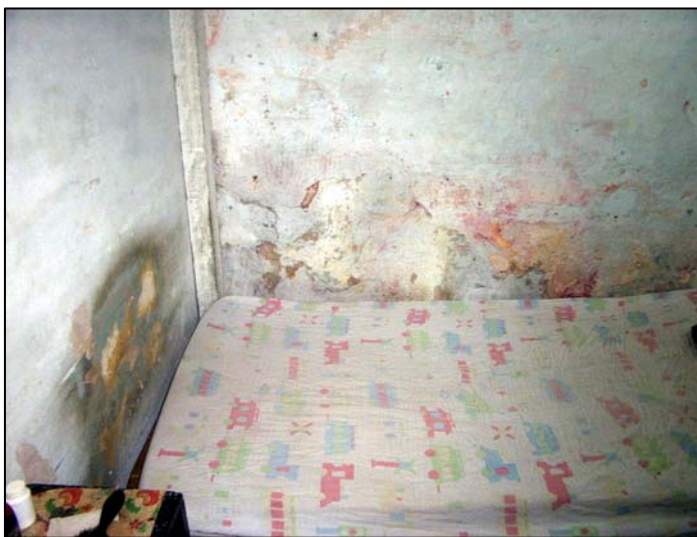
Humedad en encuentros entre muro B y muro 2

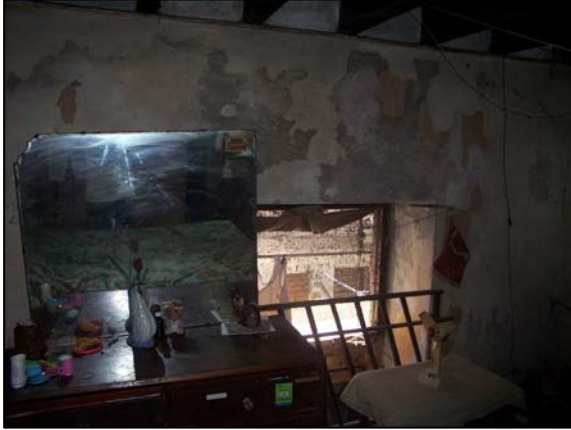
Humedad en muro 1

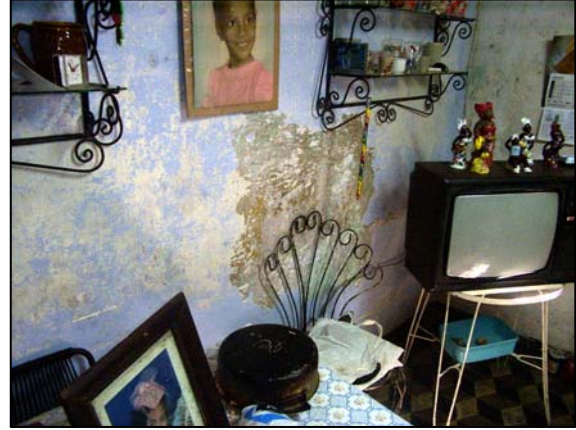
Humedad en muro A

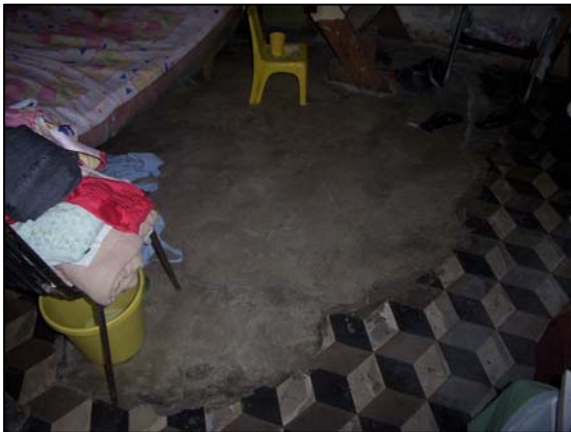
Piezas de solado sustituidas por mortero

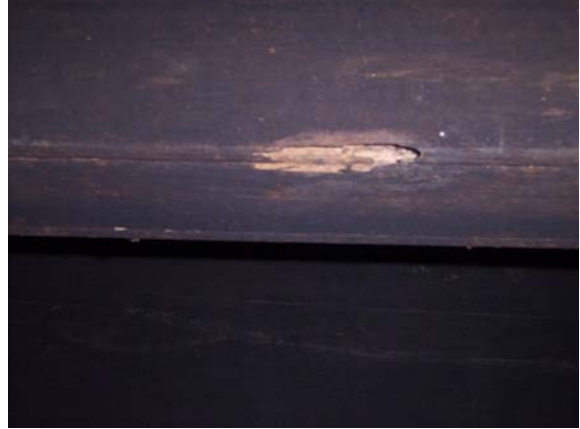
Ataque de carcoma en viga 3

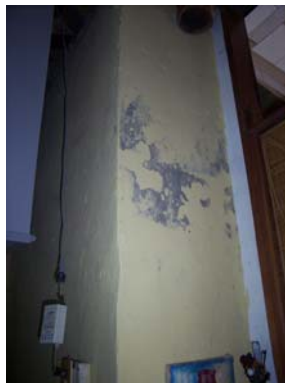
Humedad en muro A

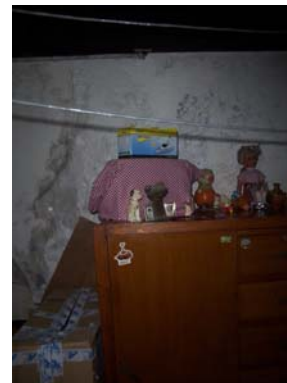
Humedad en muro A

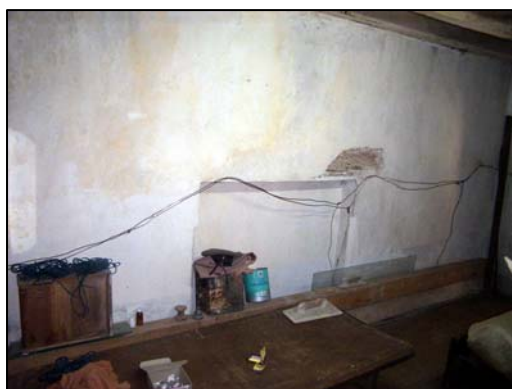
Huevo tapiado en muro C

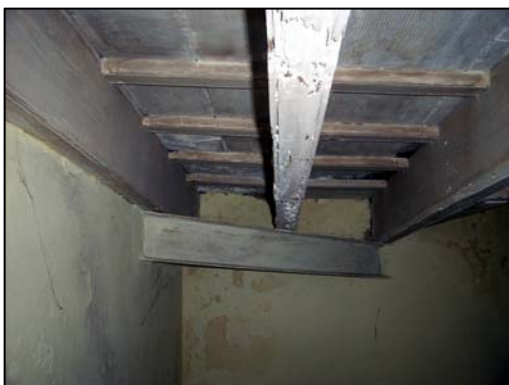
Refuerzo metálico bajo vigas 16, 17 y 18

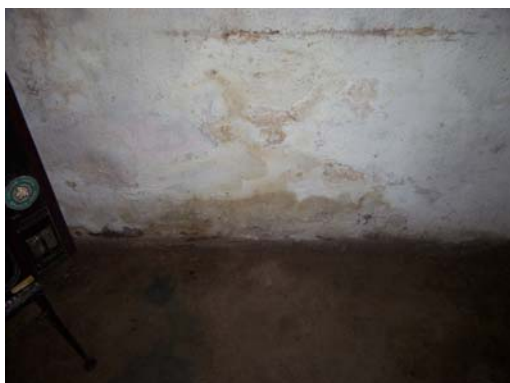
Humedad capilar en muro

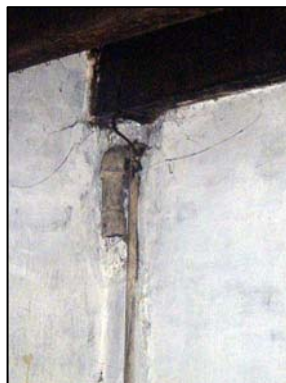
Humedad por pérdidas

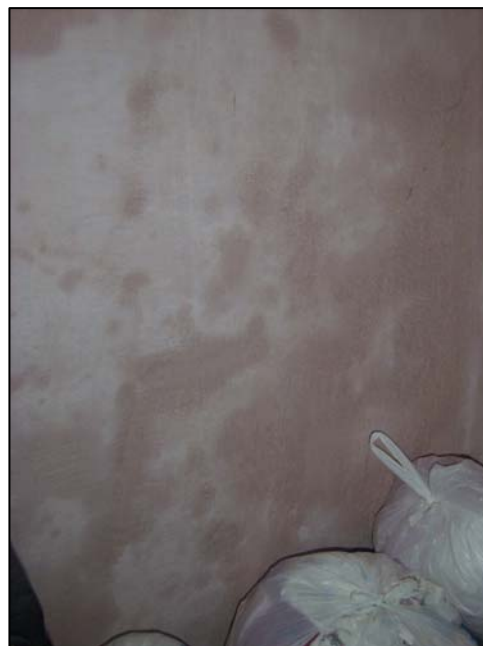
Humedad en muro 2

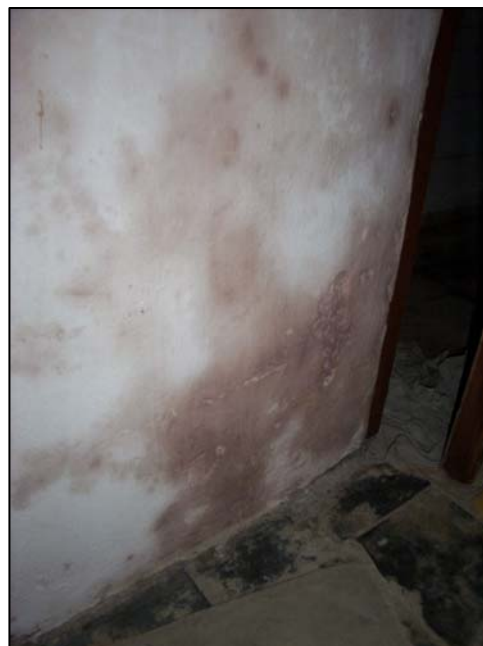
Humedad en muro 1

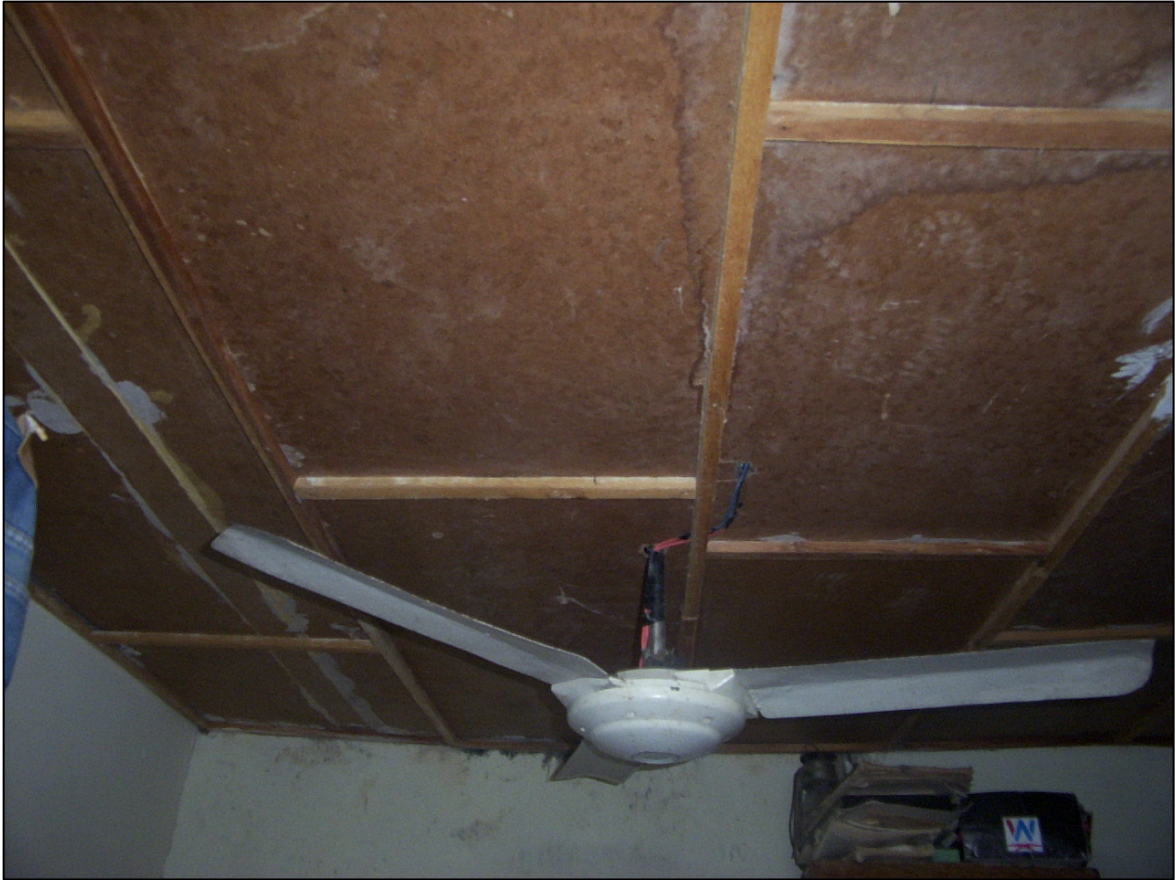
Aunque al parecer parte de la función e este falso techo consiste en ocultar las manchas de humedad del forjado, justo encima de este apartamento se encuentra el baño comunitario de la primera planta.

Vista del falso techo aglomerado

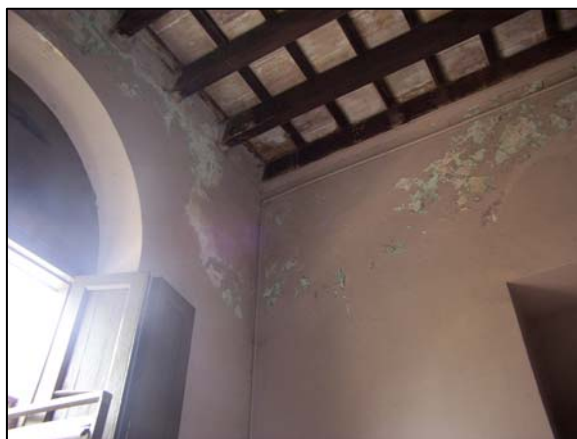
Desprendimientos de pintura por humedad en muros C y 3

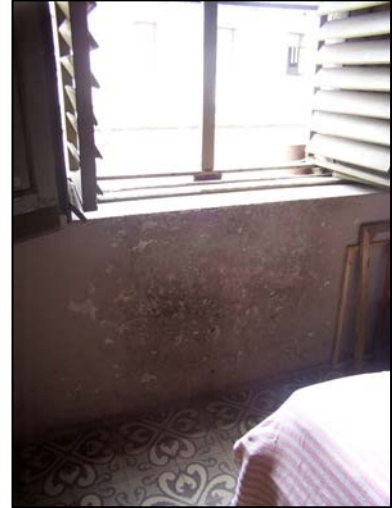
Humedad bajo la ventana en muro C

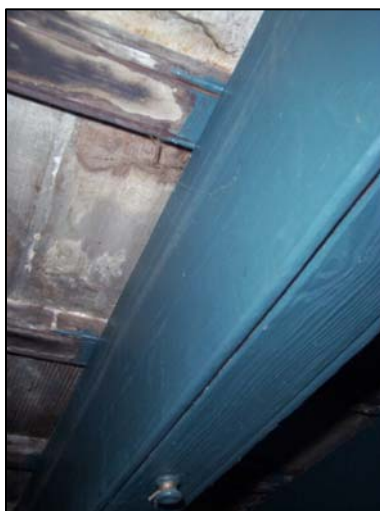
Las piezas cerámicas del entrevigado están en buen estado, algunos tapajuntas están deteriorados a causa de la humedad.

Tapajuntas dañado por humedad

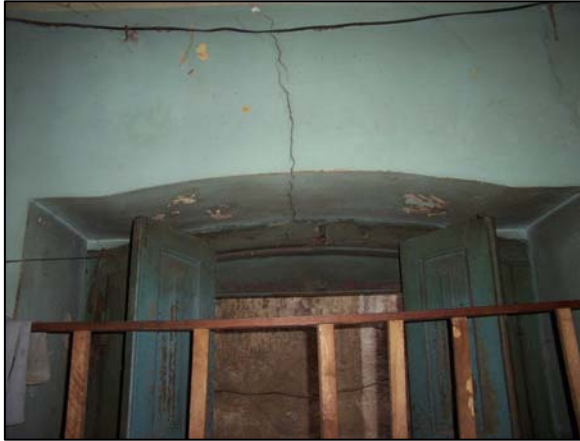
Fisura en arco en muro 1

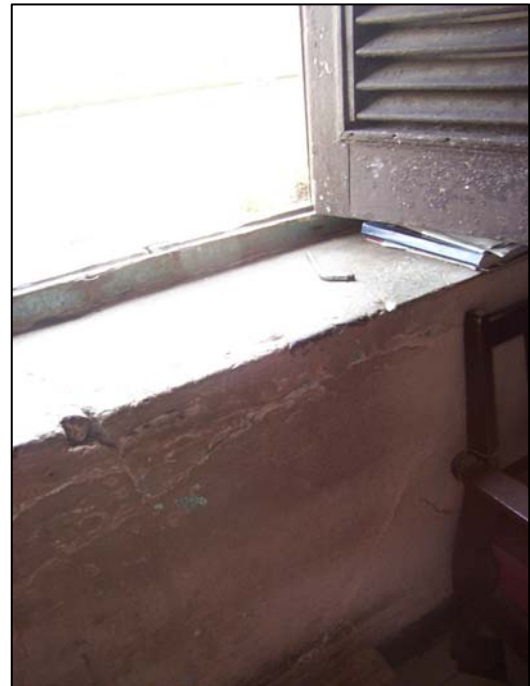
Alfeizar fisurado en muro B

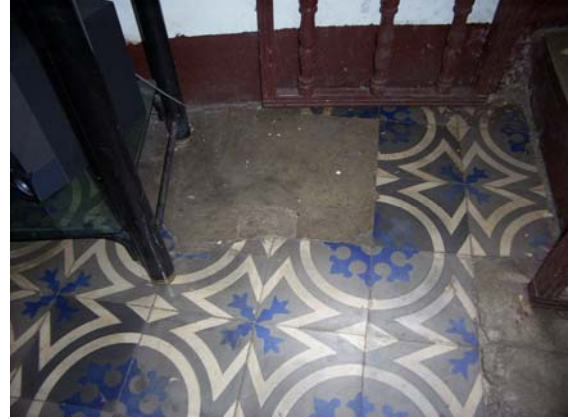
Pérdida de baldosas en solado

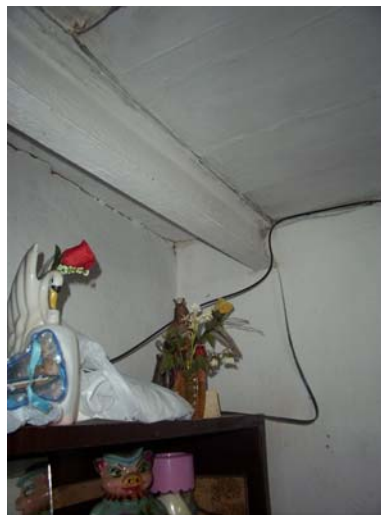
Perfil empotrado en muros 1 y 3

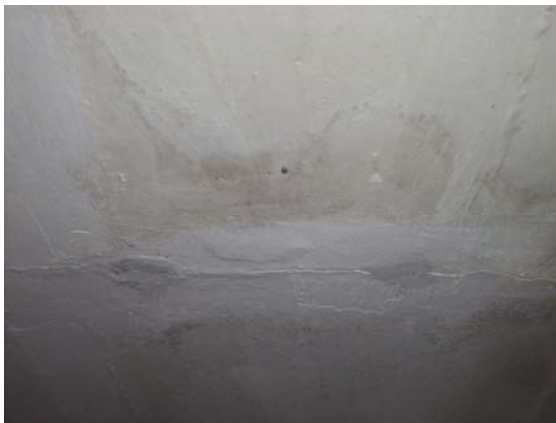
Humedades y fisuras en falso techo

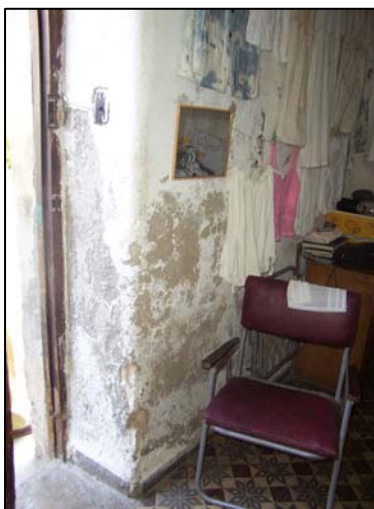
Pérdidas de mortero de cal en muro 2

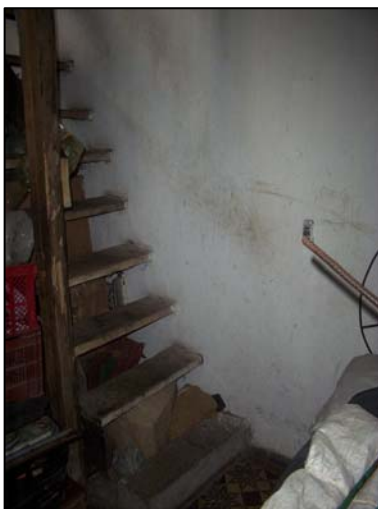
Pérdida de sección en muro B

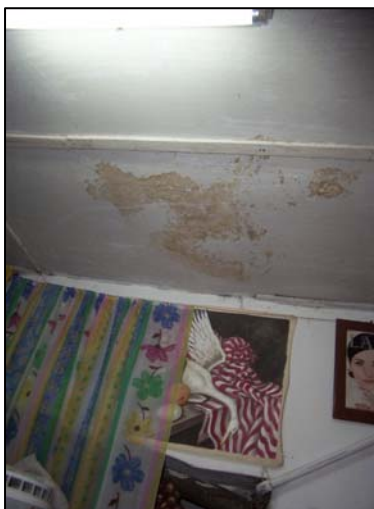
El falso techo de madera presenta manchas de humedad y oculta el forjado de viga y tablazón.

Humedad en falso techo

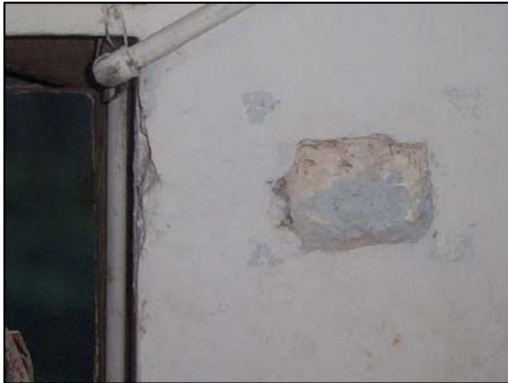
Pérdida de sección en muro B

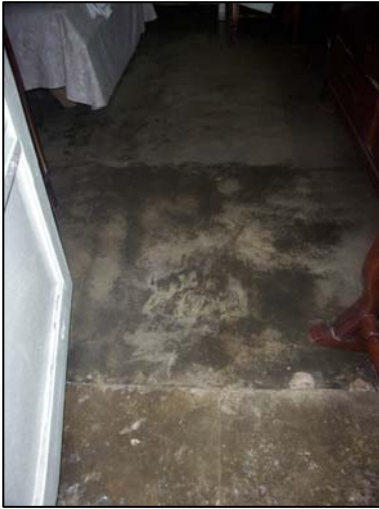
Solera de mortero de cemento

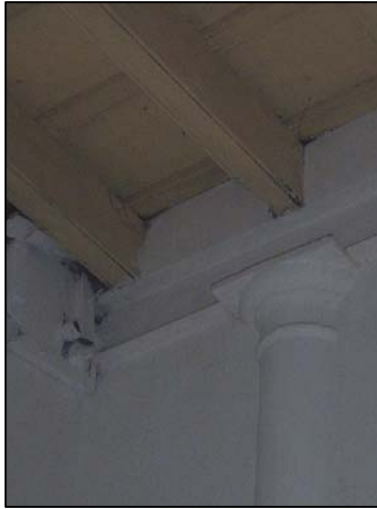
Vigas empotradas

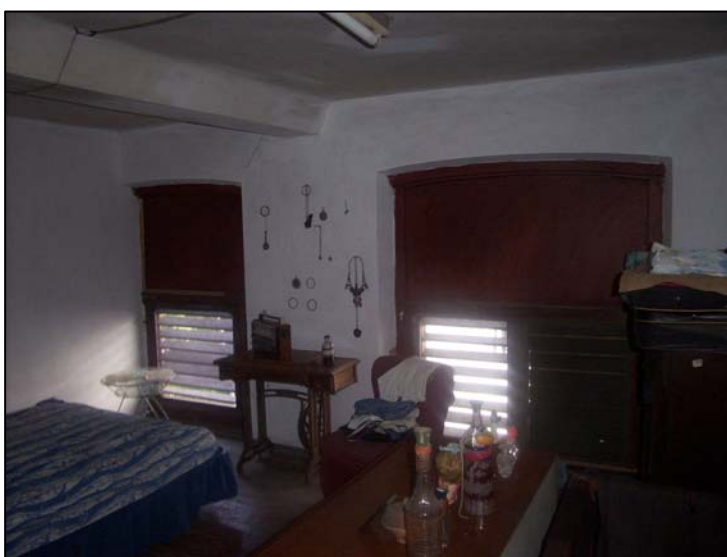
Esta parte del edificio es de estructura de hormigón armado, en el forjado superior del apartamento cuelga una de las vigas de esta estructura, en el tramo correspondiente al apartamento 105 esta viga no presenta a simple vista ninguna patología.

Parte superior de la barbacoa, forjado superior y vista de la viga

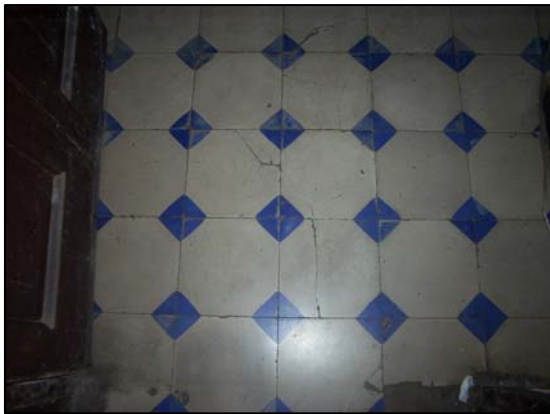
Algunas baldosas están agrietadas o rotas (10%), muchas han perdido color (70%).

Solado de baldosa hidráulica

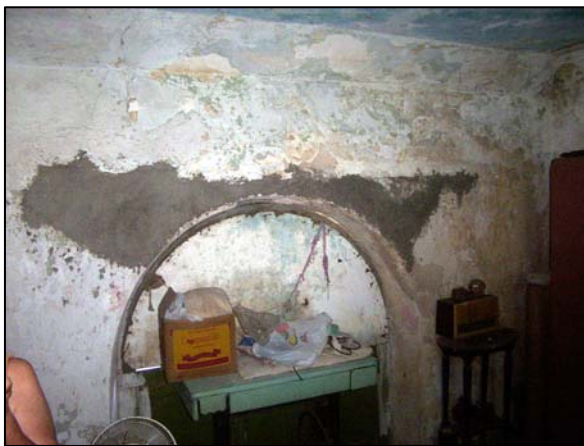
Arco reparado en muro A

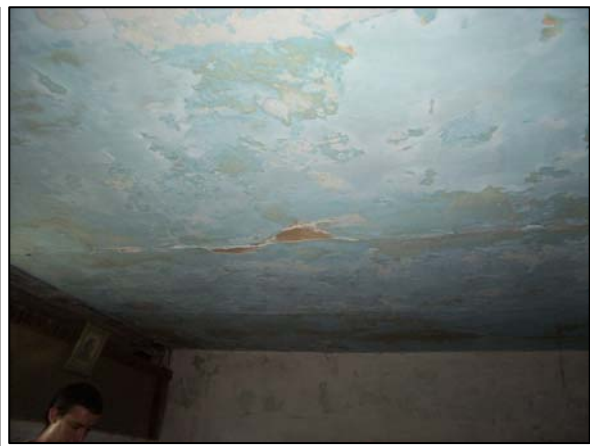
El cielo raso está muy deteriorado a causa de la humedad, aparecen grietas perimetrales y también en medio de la habitación, algunas con pérdida de material.

Humedad en cielo raso

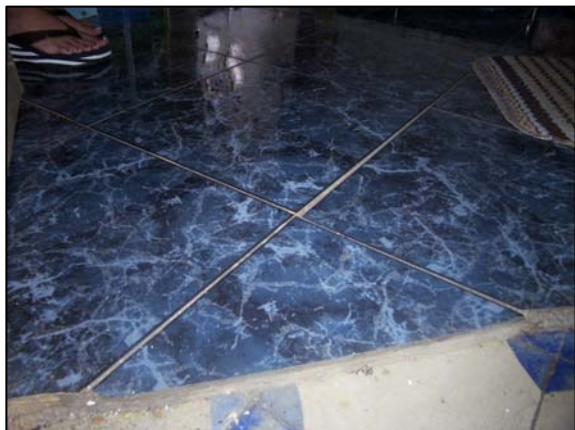
Solado gres colocado sobre el orinal de baldosa hidráulica

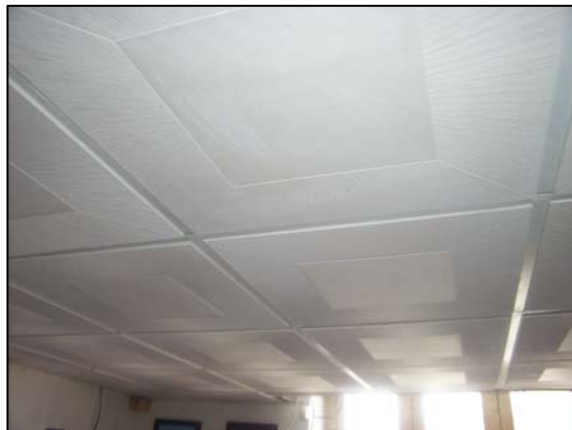
Falso techo de escayola bajo la barbacoa

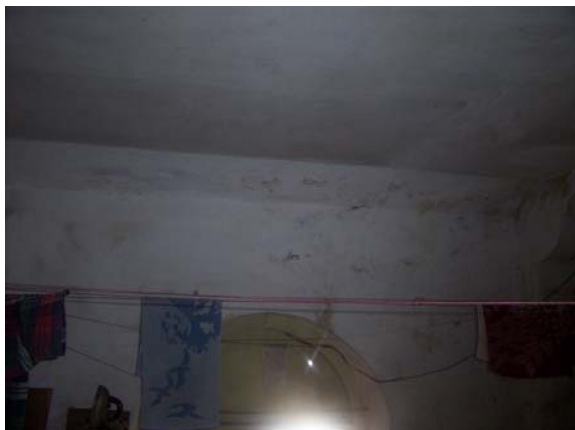
Humedad y desprendimientos de pintura en el muro 2

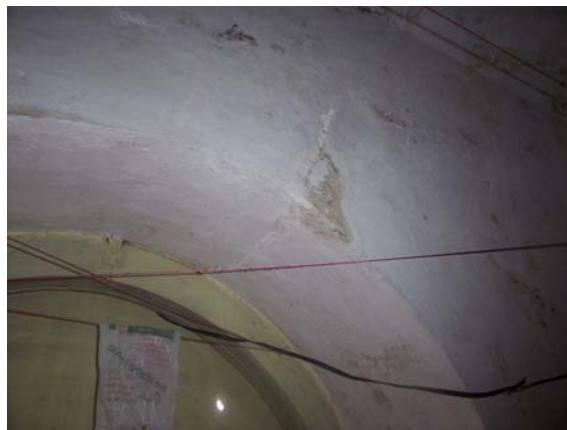
Arco fisurado en muro 2

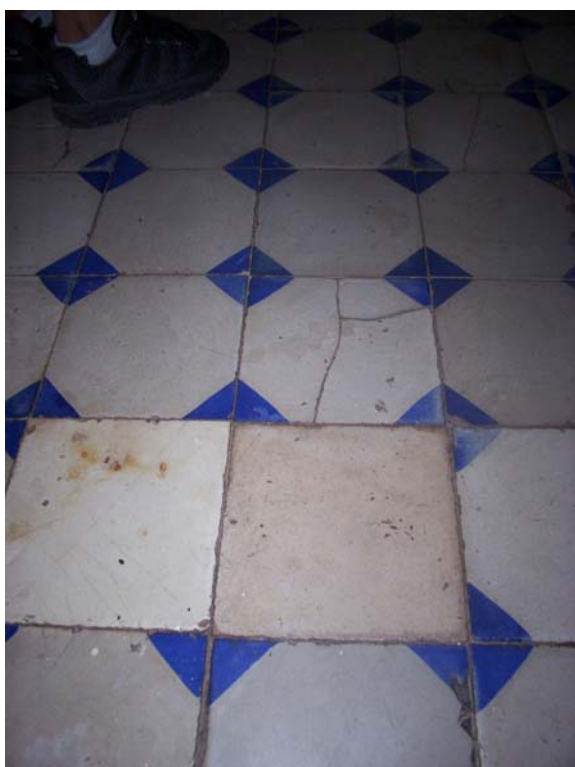
Muchas piezas aparecen sucias y/o agrietadas, se han sustituido algunas por otras de distinto diseño. Otras han baldosas han perdido color.

Solado baldosa hidráulica del partamento114

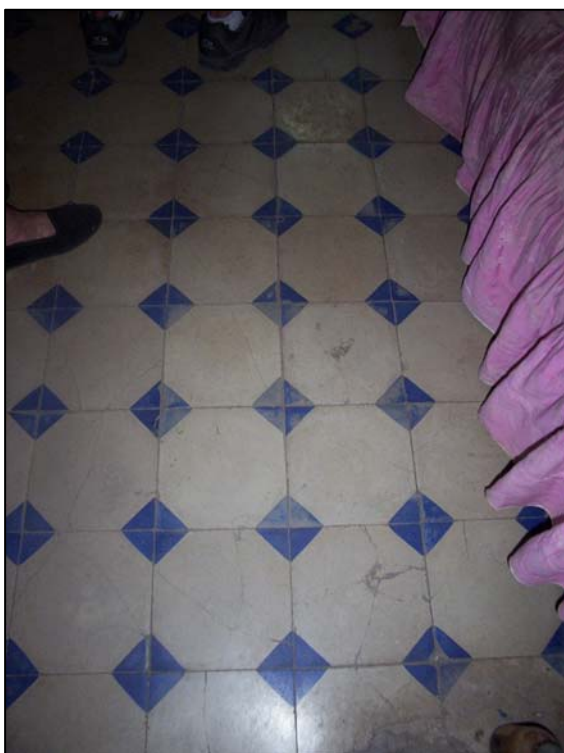
El suelo se encuentra en buen estado, aunque hay algunas piezas agrietadas y otras se han perdido al construirse el baño.

Solado baldosa hidráulica

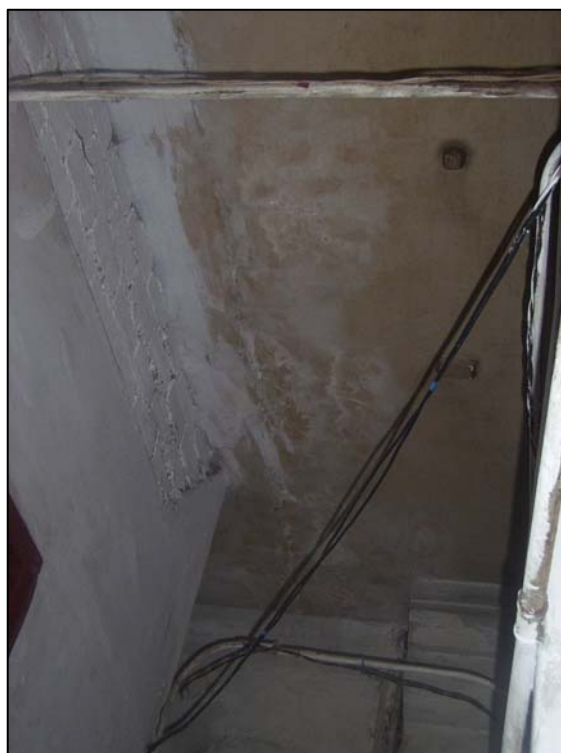
Remate actual de los muro para hacerlos llegar al techo

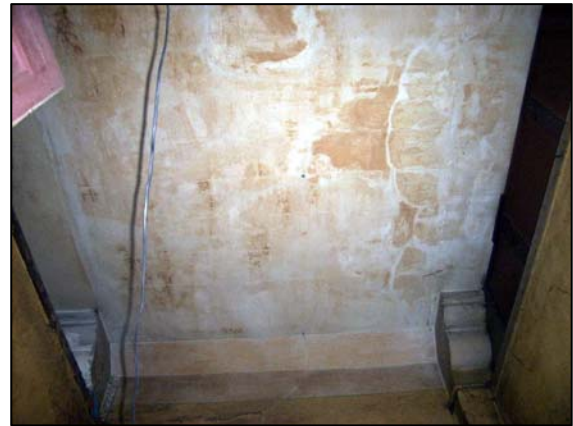
El cielo se encuentra muy sucio y presenta manchas de humedad aunque no es de los mas deteriorados del edificio.

Vista del techo

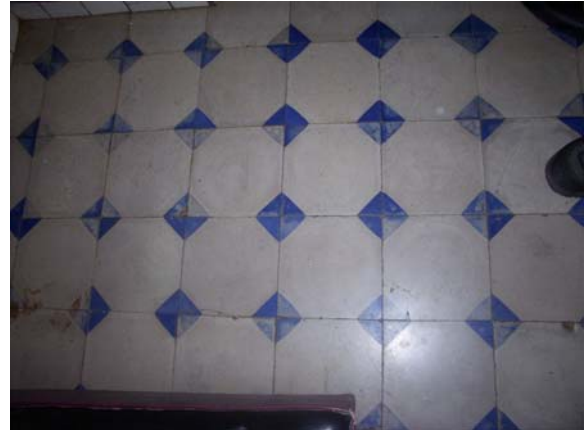
Solado de baldosa hidráulica

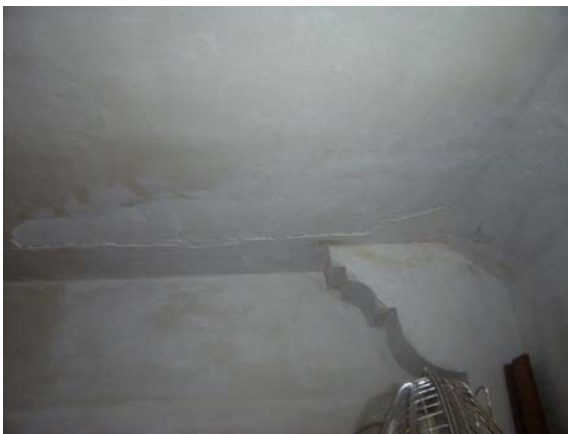
Encuentro entre muro B, muro 2 y falso techo

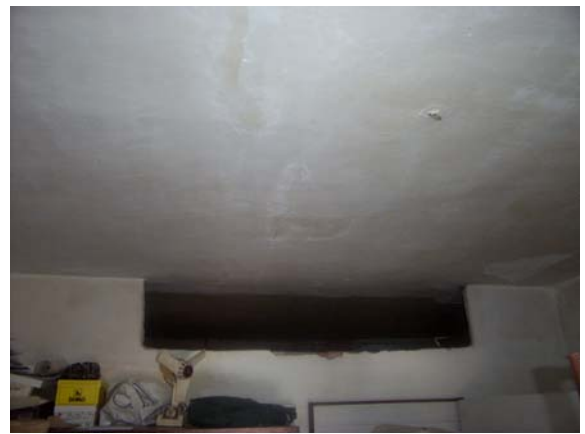
Falso techo y tabique 1 (no llegaba hasta el techo).

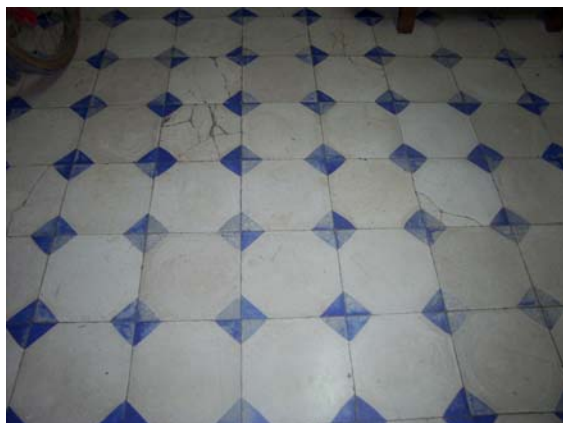
Solado de baldosa hidráulica

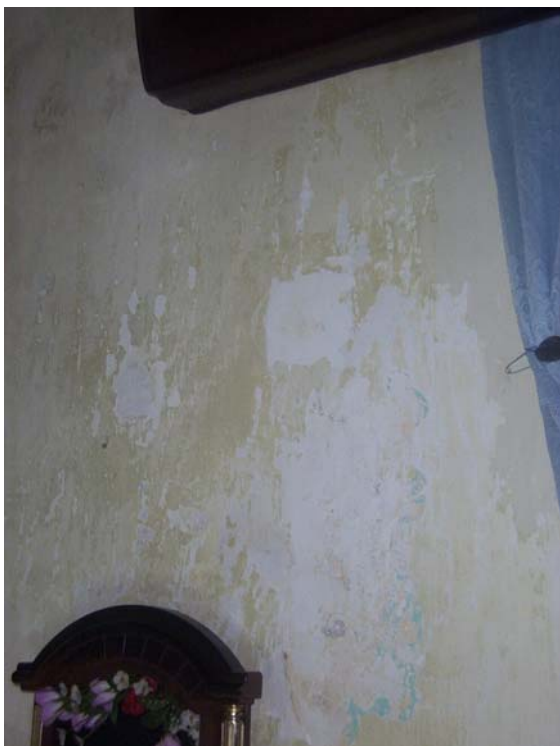
Humedad en muro 2 (bajante que recorre el muro).

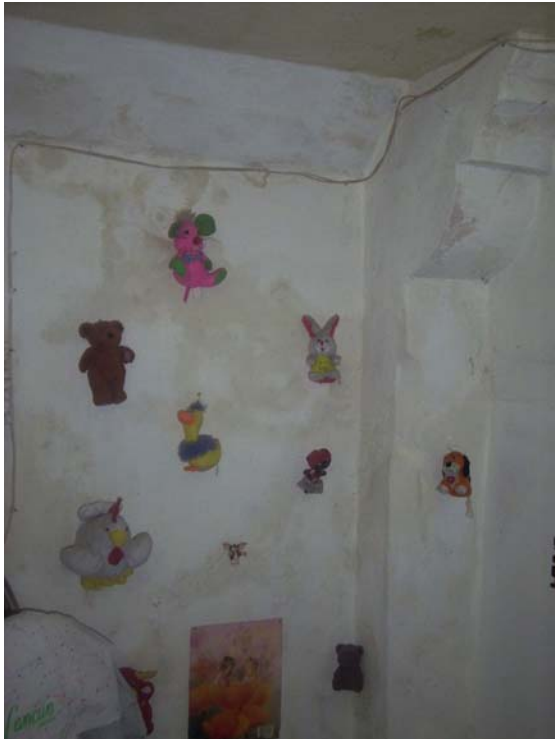
Humedad en muro 2 (bajante que recorre el muro).

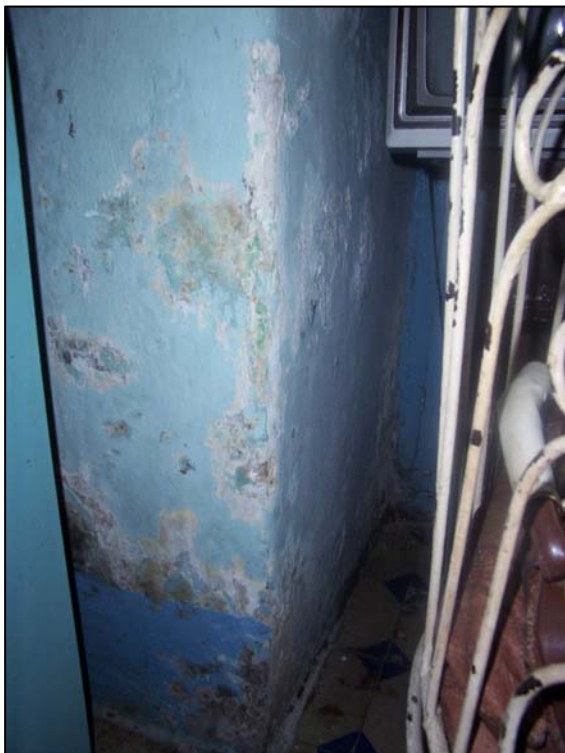
Desperfecto en muro B

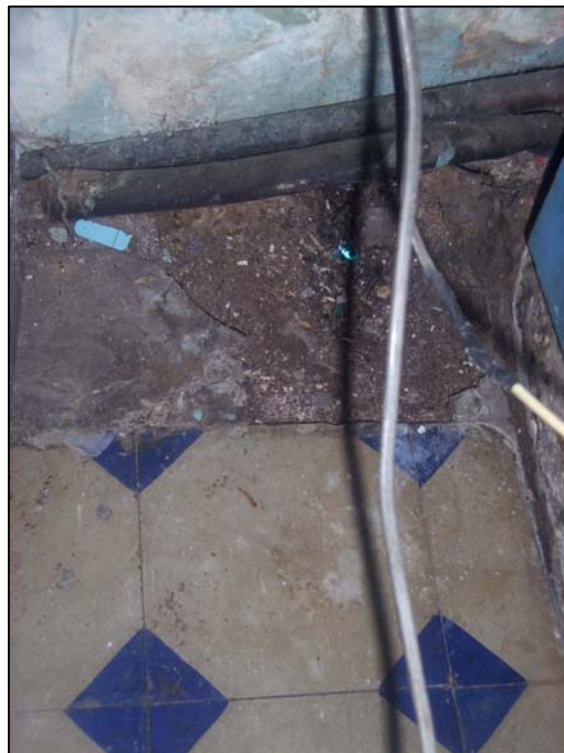
Estado del solado en partes del apartamento

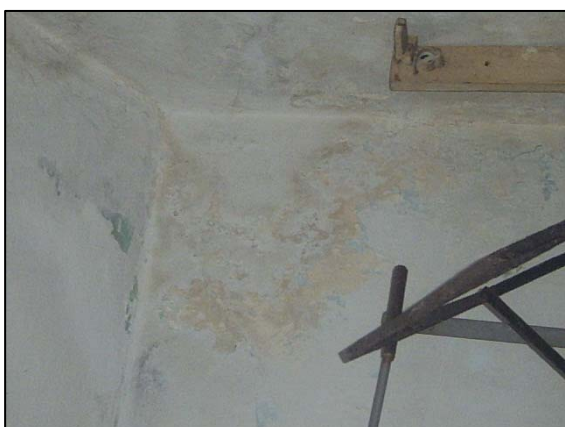
Humedad en el muro 2

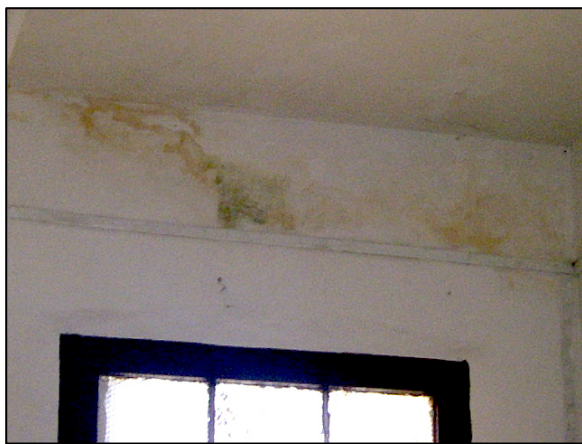
Humedad sobre ventana del muro 1

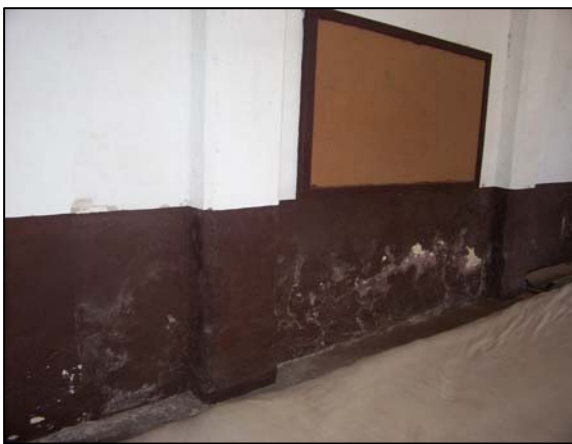
Humedad en el arranque del muro 2

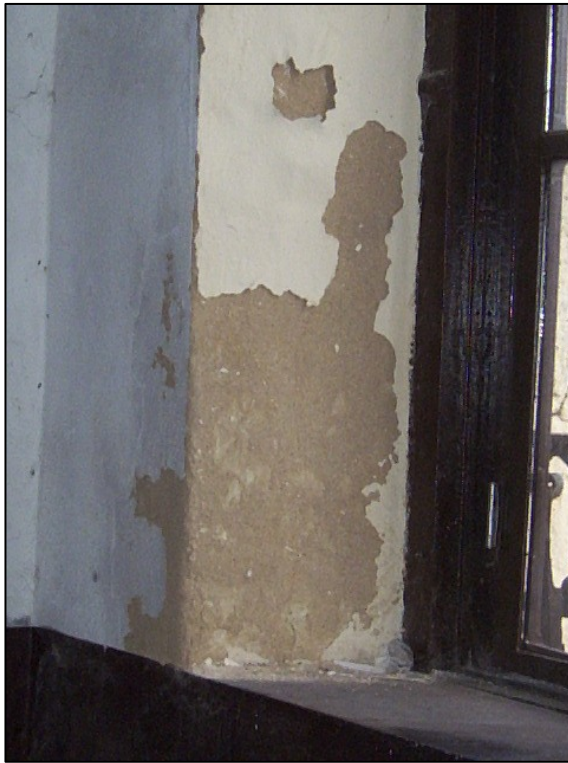
Desprendimiento de pintura jamba del muro 1

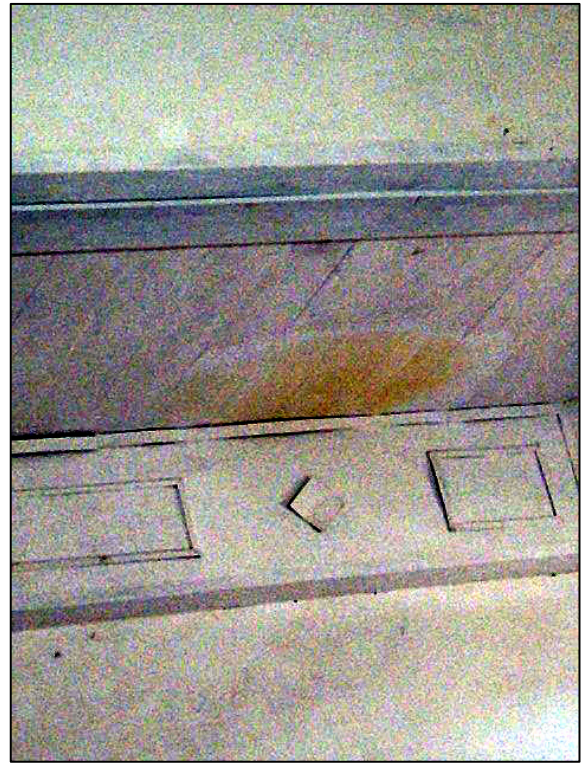
Humedad junto a viga 1

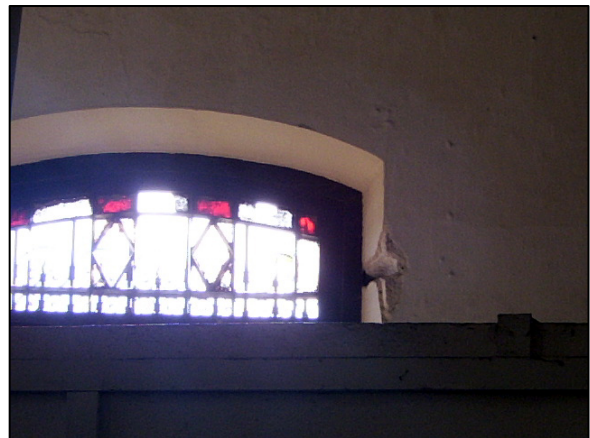
Pérdida de sección en jamba del muro B

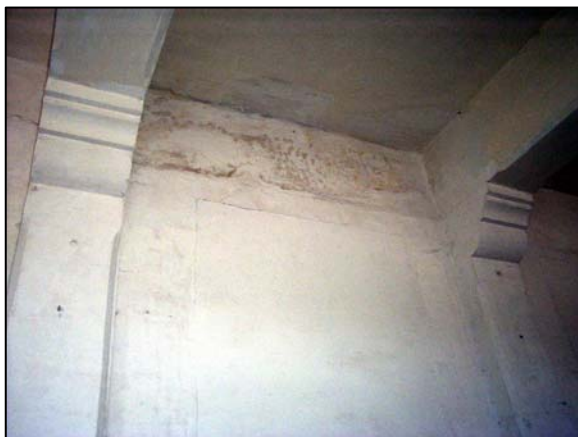
Humedad en encuentro muro 2 y forjado

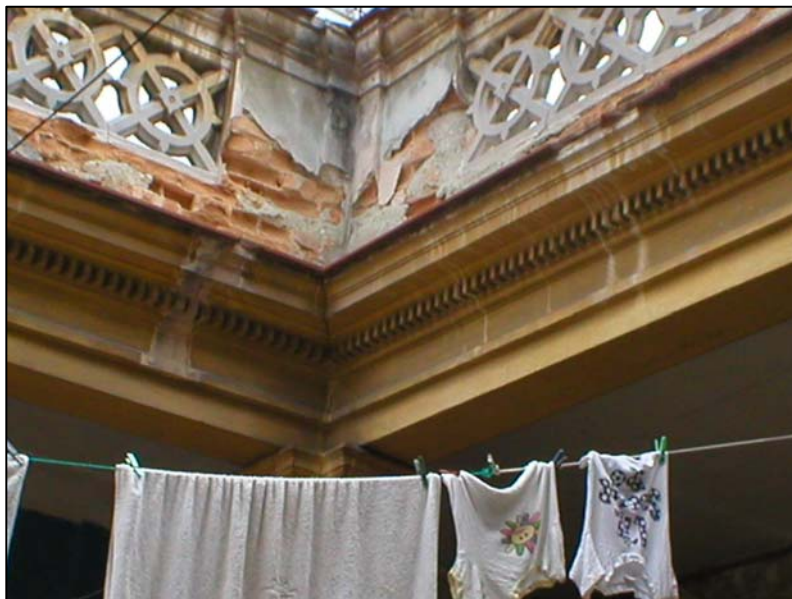
Se produce cuando se desprende el revestimiento por causas que más adelante veremos dejando las fábricas o verdugadas de ladrillo expuestas a la intemperie, lo que produce una meteorización en estos elementos que hace que se desmenucen muy fácilmente. Esto produce una pérdida de sección en el muro que pierde resistencia.

Ladrillos erosionados en patio San Ignacio

1. Desprendimiento del revestimiento lo que deja al ladrillo, sin protección.
2. Cambios bruscos de humedad y temperatura que van acompañados de cambios dimensionales.
3. Eflorescencias que hacen que la primera capa de la superficie del ladrillo se desprenda.
4. Nódulos internos de cal que se hinchan produciendo tensiones internas en el ladrillo.
5. Materiales de mala calidad.
6. Defectos en la ejecución.
7. Falta de mantenimiento.

1. Previamente a la reparación de esta patología se debe actuar sobre cualquier tipo de humedad que presente el muro (ver apartado correspondiente).

2. Limpiar y humedecer las zonas o huecos de los ladrillos que se vayan a sustituir o reponer.
